INGÉNIEURS ET ARCHITECTES SUISSES

# Maison « Schmidlin » à Port/BE

Par Sylvia Kistler  
et Rudolf Vogt  
Architectes EPF/SIA  
Gurzelenstrasse 3  
2502 Bienne

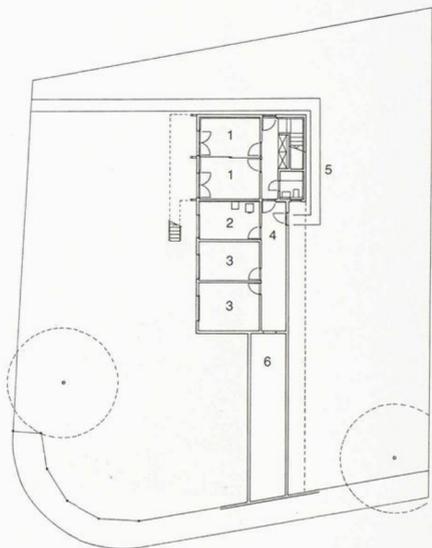
Fig. 2

- Fig. 1. Situation  
 Fig. 2. Rez inférieur  
 1 Chambre  
 2 Buanderie  
 3 Cave  
 4 Couloir  
 5 Salle de bain  
 6 Vide sanitaire  
 Fig. 3. Rez supérieur  
 1 Séjour  
 2 Cuisine  
 3 Chambre  
 4 Couloir  
 5 Douche  
 6 Balcon  
 7 Place de parc  
 Fig. 4. Façade est  
 Fig. 5. Entrée
